CONSEIL  
DE QUARTIER  
DU VIEUX-MOULIN

# Caractérisation du ruisseau du Moulin

**Corporation d'actions et de gestion environnementales de  
Québec**

Novembre 2009

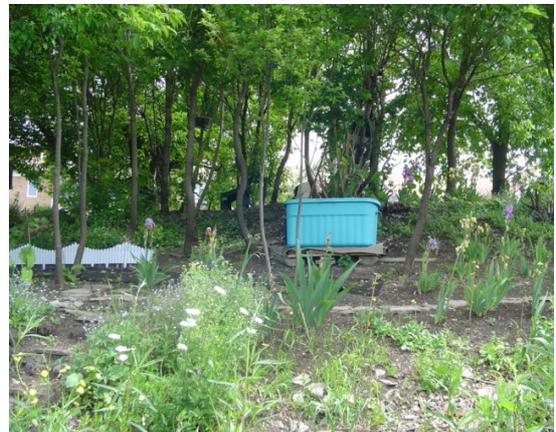
**Figure 8. Aménagements paysagers débutant dans les 3 premiers mètres de la bande riveraine. (Crédit CAGEQ)**

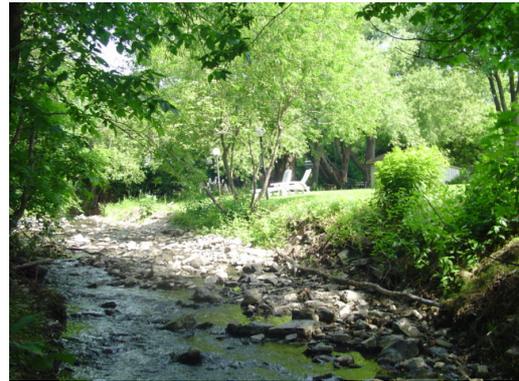
Dans le secteur de l'avenue du Vieux-Moulin entre les rues Loyola et Dubord, le ruisseau sépare une zone agricole à sa droite (vers l'ouest) et un secteur résidentiel sur sa rive gauche. Il possède une bande riveraine boisée sur trois mètres de large du côté de la zone agricole, puis le reste de la bande riveraine est constituée de cultures de céréales (en 2009, du blé). Du côté du secteur résidentiel, on retrouve des terrains privés gazonnés avec quelques arbres et arbustes. La bande riveraine naturelle de ce côté est en moyenne de trois à cinq mètres. Toutefois, quelques sections n'ont aucune bande de protection végétale et l'on retrouve du gazon jusqu'au ruisseau (figure 9).

**Figure 9. Bande riveraine dans le quartier résidentiel du Vieux-Moulin. (Crédit CAGEQ)**

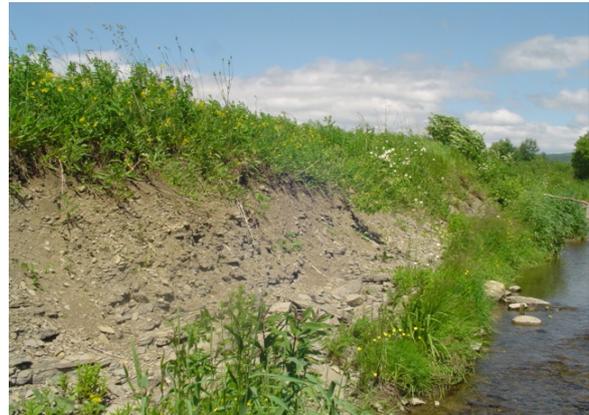
**Figure 10. Érosion près du boulevard Albert-Chrétien. (Crédit CAGEQ)**

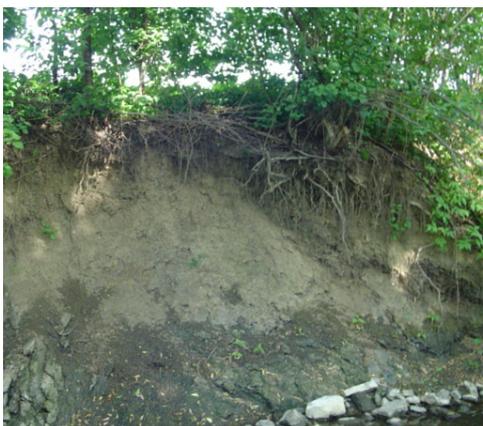
**Figure 11. Érosion des berges près de la rue Dubord. (Crédit CAGEQ)**

À l'angle de l'avenue du Vieux-Moulin et de la rue Dubord, on retrouve un endroit où la rive gauche (est) est très érodée (figure 11). Le sol s'écroule et les arbres sont déracinés.

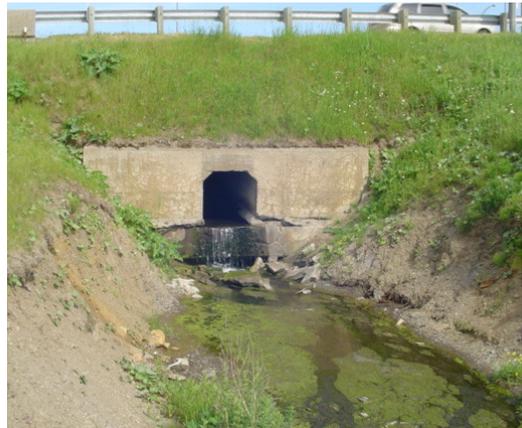
**Figure 12. Érosion des bords du fossé de l'avenue du Bourg-Royal. (Crédit CAGEQ)**

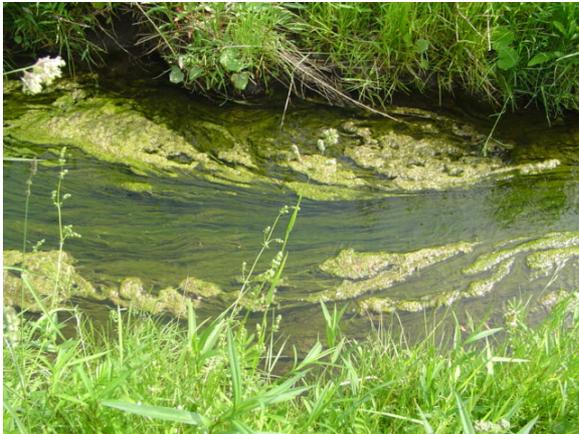
**Figure 16. Algues filamenteuses dans le fossé tributaire. (Crédit CAGEQ)**

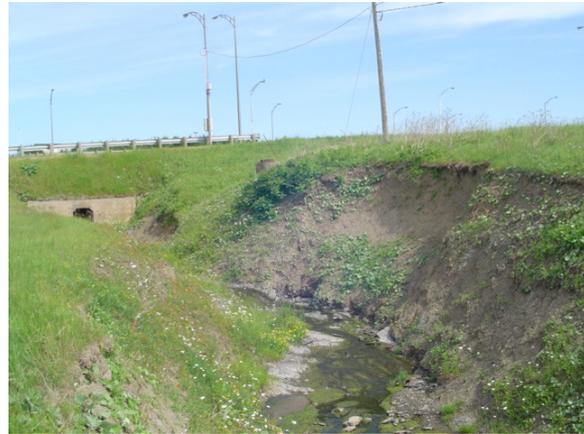
**Figure 17. Berges érodées dans le fossé longeant l'avenue du Bourg-Royal. (Crédit CAGEQ)**

Le second est un fossé de voie publique qui longe l'avenue du Bourg-Royal entre les rues Cambronne et du Carrefour. Il est d'une longueur de 336 mètres et obtient de faibles résultats pour son indice de qualité de l'habitat. Les bandes riveraines de ce tributaire sont également

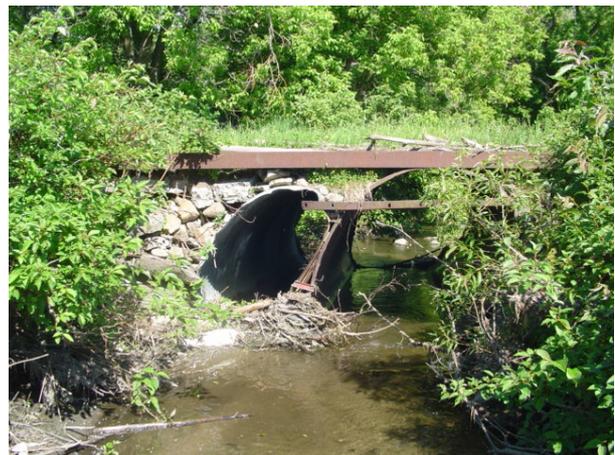
Plusieurs ponceaux sont présents en milieu agricole afin de faire passer la machinerie d'un côté à l'autre du ruisseau. Certains de ces ponceaux sont en très mauvais état comme en fait foi la figure 18.

Figure 18. Ponceau endommagé dans le secteur agricole. (Crédit CAGEQ)

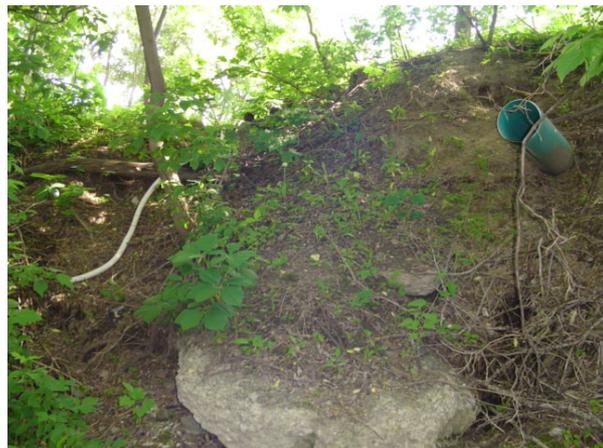
**Figure 21. Drain de piscine se jetant dans le ruisseau du Moulin. (Crédit CAGEQ)**

En plus des canalisations, de nombreux tuyaux de plastique, métal ou béton se jettent dans le ruisseau du Moulin. Ces tuyaux ont souvent une provenance inconnue. Il s'agit régulièrement de tuyaux d'égouts d'eaux pluviales, de gouttières ou encore de tuyaux d'eau de drain de piscine.

Enfin, de la sensibilisation devrait être effectuée auprès des propriétaires riverains afin de faire enlever les tuyaux provenant des piscines et des gouttières qui se jettent dans le ruisseau. Dans le cas des tuyaux de piscines, ceux-ci causent une contamination au chlore et aux autres produits présents dans l'eau et les tuyaux de gouttières augmentent la pression sur le ruisseau lors des épisodes de fortes pluies, occasionnant l'érosion des berges.

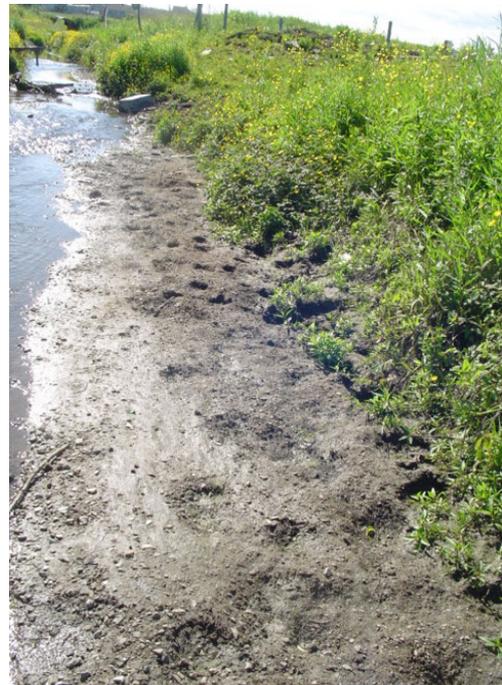
De plus, les animaux pourraient être la source des problèmes bactériologiques de l'eau du ruisseau du Moulin. En effet, l'apport en matières fécales augmentent la charge bactérienne dans l'eau, ce qui diminue sa qualité.

**Figure 26. Traces de chevaux dans le ruisseau du Moulin. (Crédit CAGEQ)**

En fait, l'accès des animaux aux cours d'eau est interdit. Cependant, la traverse à gué est permise pour faciliter l'accès des animaux aux pâturages. Si les animaux doivent traverser le cours d'eau, un ponceau délimité par des clôtures serait donc préférable.

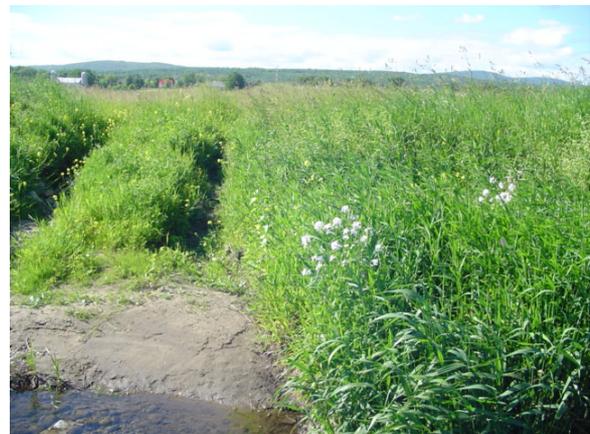
**Figure 27. Traverse de machinerie dans le lit du ruisseau du Moulin. (Crédit CAGEQ)**

Une traverse de tracteur a aussi été observée en milieu agricole dans le lit du cours d'eau (figure 27). La traverse occasionnelle de machinerie et d'animaux peut être une solution de rechange temporaire. Toutefois, la machinerie compacte le sol et fragilise les bandes riveraines. Si la traversée est régulière, on doit plutôt envisager la construction d'un pont ou d'un ponceau (MDDEP, 2007).

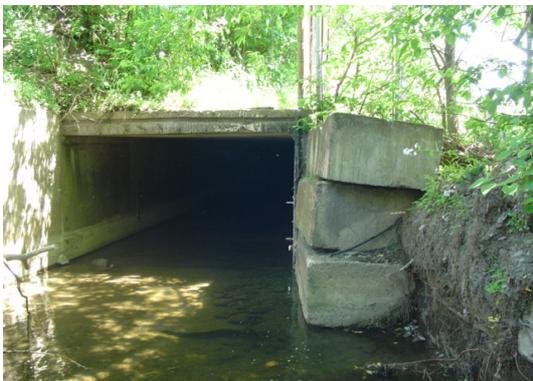
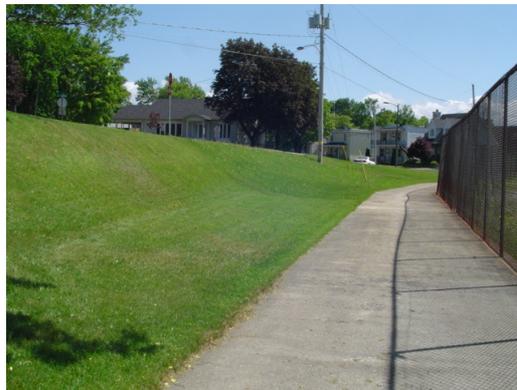
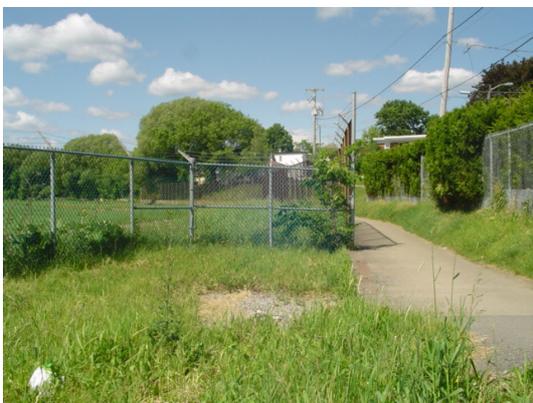
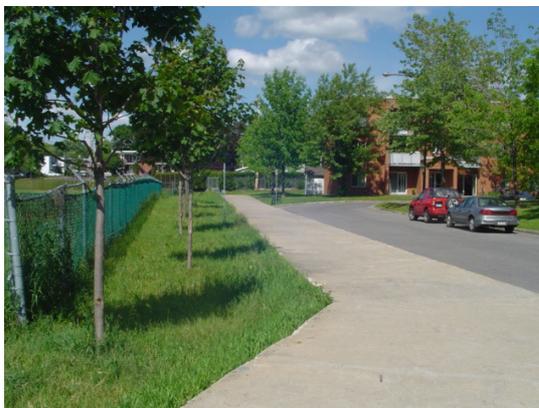
Ensuite, la partie entre la rue Loyola et l'actuel site du terminus de Beauport (rue Anne-Mayrand) devrait également être naturalisée et aménagée. Cette canalisation sert de trottoir pour les gens de ce quartier, mais selon ceux-ci, le ruisseau déborde de la canalisation occasionnellement au printemps ou dans les épisodes de fortes pluies.

**Figures 29 à 32. Parcours de la canalisation entre les rues Loyola et Anne-Mayrand. (Crédits CAGEQ)**

Cet endroit devrait être remis à l'état naturel. Des plantations seraient nécessaires afin d'aider ce bout de ruisseau à renaître. Des végétaux indigènes pourraient être plantés sur les sites urbanisés de même que sur une lisière de la terre agricole. Un parc pourrait aussi être créé près de l'avenue d'Estimauville et un étang pourrait y être aménagé (figure 34). Ce parc pourrait être relié au secteur des vestiges du moulin des Jésuites/Goulet par un sentier pédestre ou multi-usage.
