CONSEIL  
DE QUARTIER  
DU VIEUX-MOULIN

# Caractérisation du ruisseau du Moulin

**Corporation d'actions et de gestion environnementales de  
Québec**

Novembre 2009

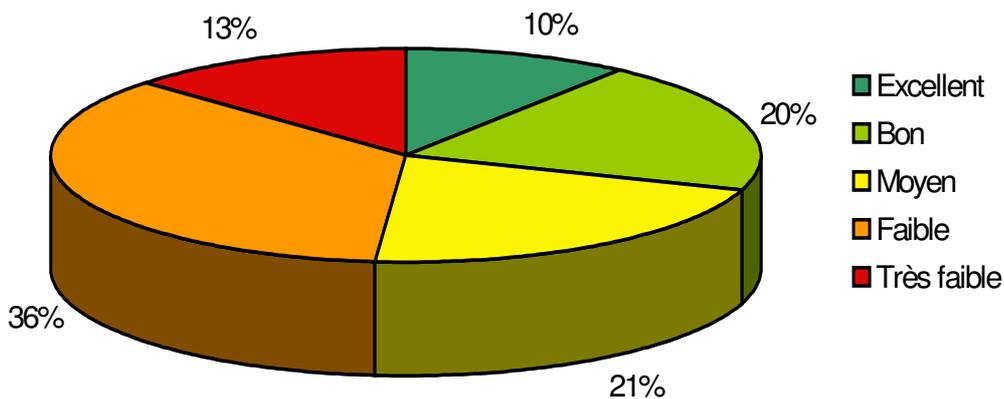
La bande riveraine est une zone tampon de végétation qui borde les lacs et les cours d'eau. Selon l'Indice de la qualité de la bande riveraine (IQBR), environ la moitié des rives du ruisseau du Moulin se retrouvent dans les catégories faible et très faible (figure 6). En comparaison, seulement 30% des bandes riveraines possèdent un bon ou un excellent IQBR.

**Figure 6. Indice de la qualité de la bande riveraine (rives gauche et droite confondues).**

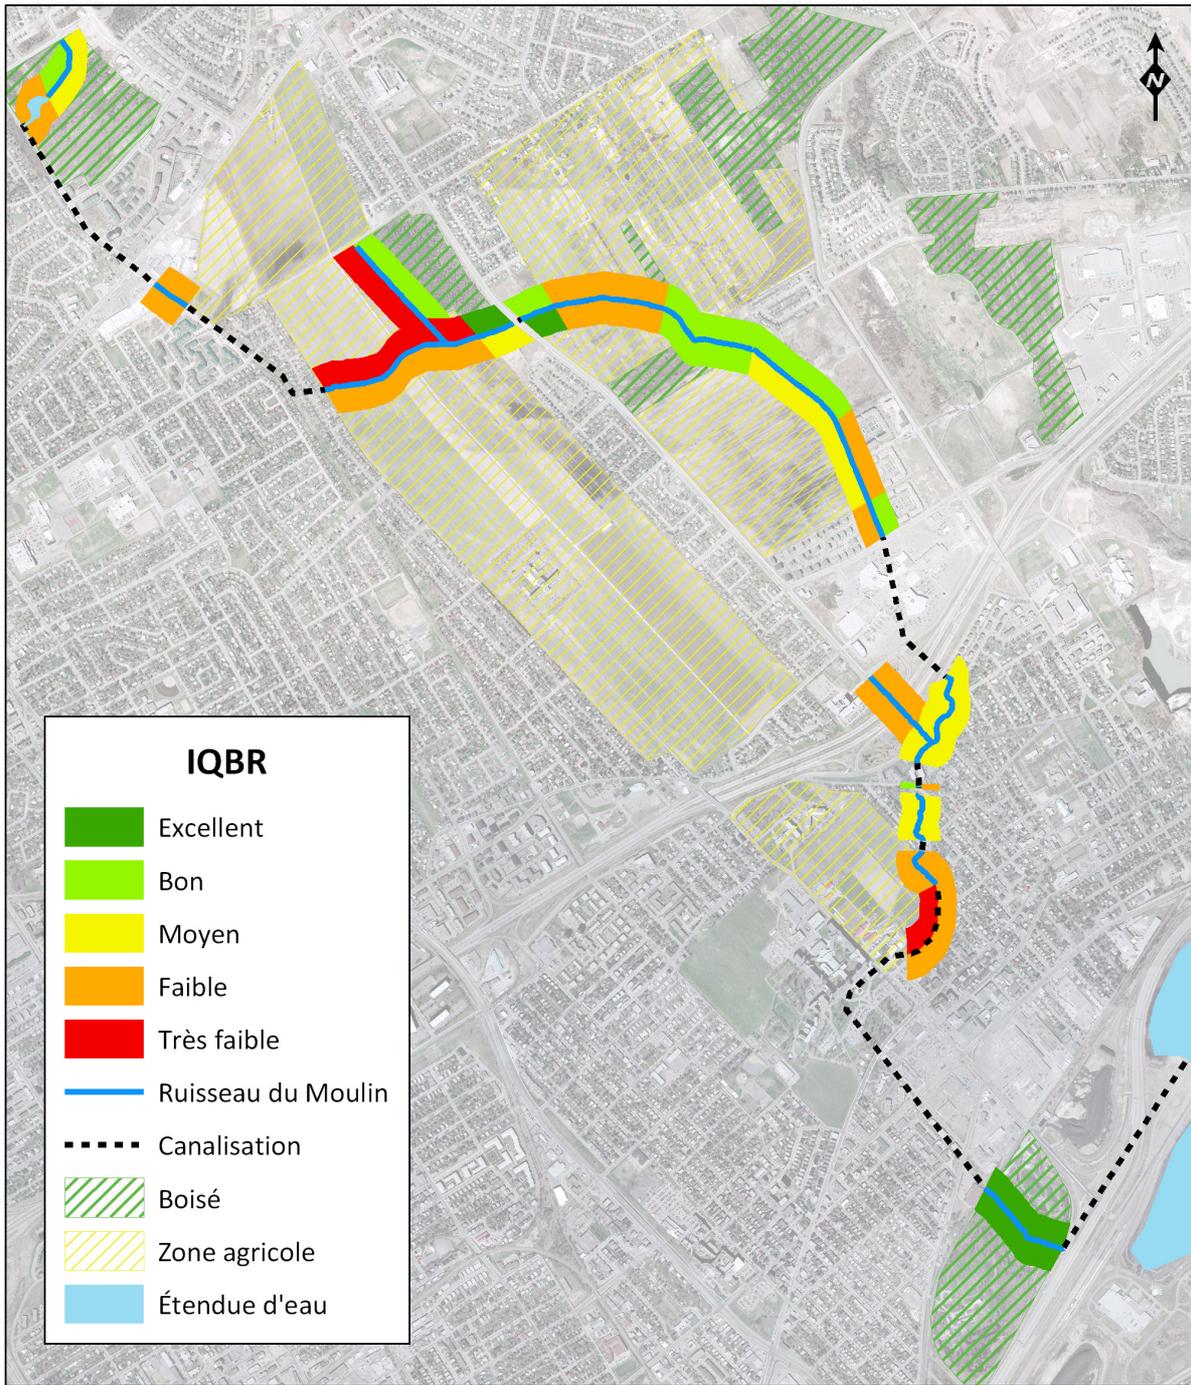
Les parties les plus critiques (en rouge) se retrouvent principalement dans les secteurs agricoles, plus spécifiquement entre l'avenue Saint-Samuel et l'avenue du Bourg-Royal. Le troisième secteur identifié en rouge, correspond à la bande riveraine bordant la canalisation dans le secteur de l'avenue de Loyola. Ces données ont été prises, en prévision de la décanalisation du ruisseau à cet endroit.

**Figure 7. Indice de la qualité de la bande riveraine (IQBR) au ruisseau du Moulin.**

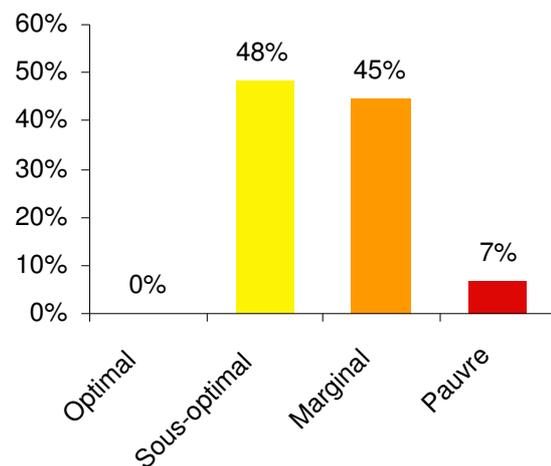
Selon l'évaluation effectuée pour l'indice de qualité de l'habitat, le ruisseau du Moulin offre donc essentiellement des habitats sous-optimaux et marginaux (figures 13 et 14) pour la faune.

**Figure 13. Indice de la qualité de l'habitat au ruisseau du Moulin.**

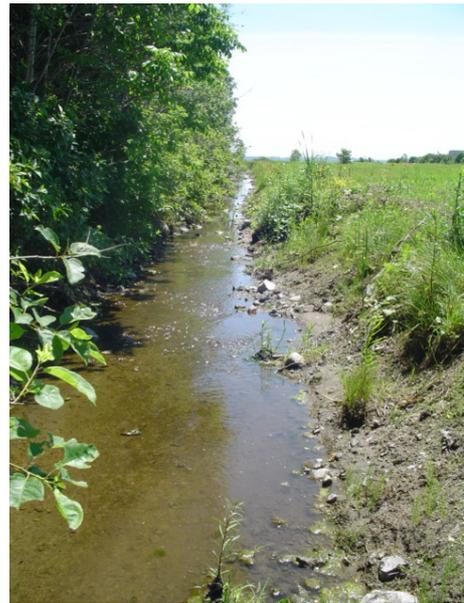
Le premier est un fossé tributaire de drainage agricole débutant près de la rue du Vignoble. Il longe la cédrière humide vers le sud et a une longueur totale de 500 mètres (figure 15). La rive droite possède un IQBR qualifié de très faible, principalement parce que la bande riveraine est composée de champs en cultures. Par

contre, comme une partie de la rive gauche est occupée par la cédrière, le ruisseau reçoit quand même de l'ombre et offre des abris pour la faune, ce qui augmente sa cote générale.

**Figure 15 : Fossé de drainage longeant la cédrière humide. (Crédit CAGEQ)**

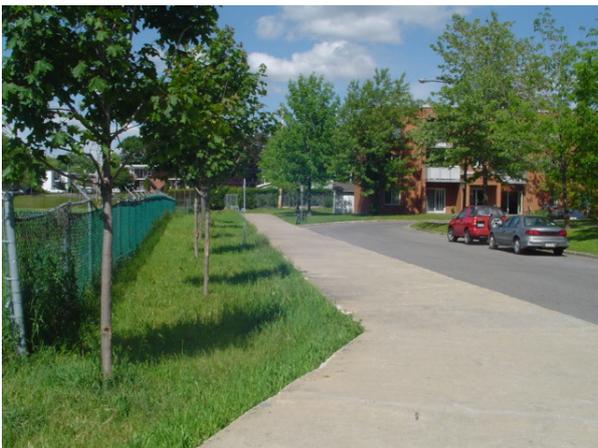
**Figure 20. Canalisation du ruisseau du Moulin longeant la rue Loyola. (Crédit CAGEQ)**

De multiples canalisations sillonnent le ruisseau du Moulin. Différents types de canalisation sont retrouvés, la plupart étant en béton, les autres en métal (figure 22). Près de la rue Loyola, la canalisation est visible à vol d'oiseau et sert présentement comme passage pour les piétons ou les bicyclettes entre les rues Anne-Mayrand et Louise-Cloutier (figure 20). Les autres canalisations passent sous terre, sous des édifices (Promenades Beauport) ou des routes.

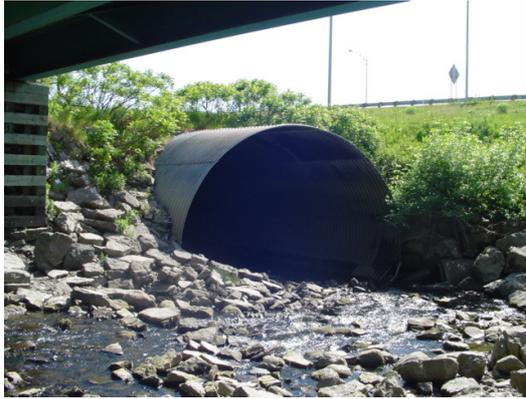
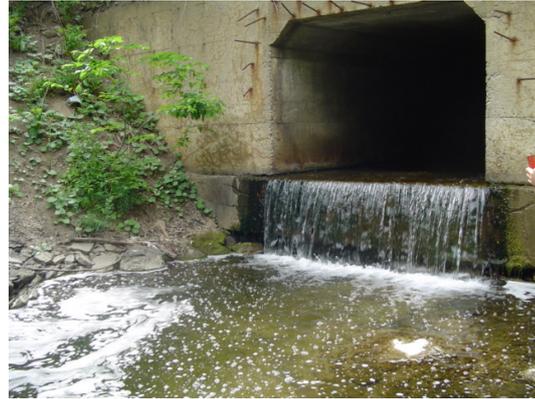
**Figures 22 et 23. Types de canalisation les plus souvent retrouvés sur le parcours du ruisseau du Moulin. (Crédit CAGEQ)**

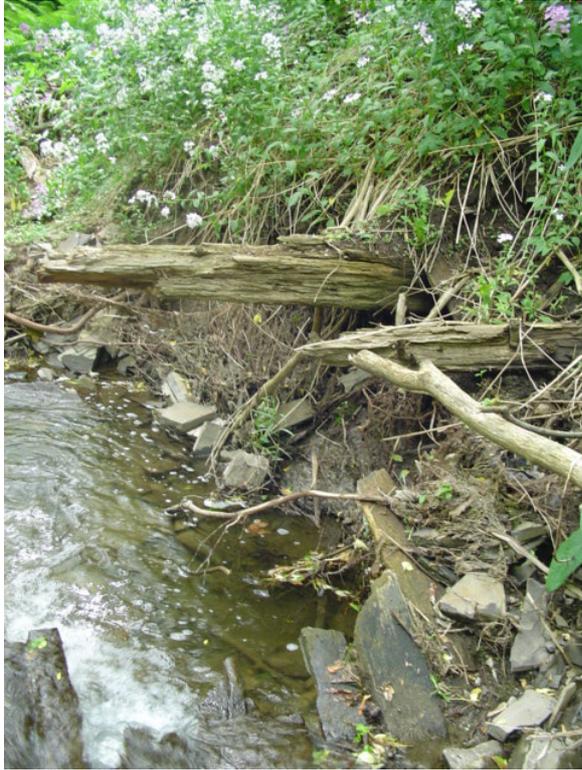
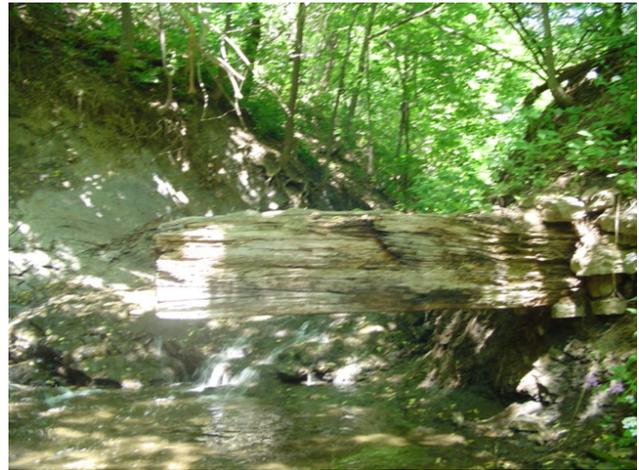
Plusieurs vestiges et objets à l'apparence ancienne ont été observés durant la caractérisation du ruisseau du Moulin, tels que des clous, des pièces de bois et de métal traversant le ruisseau ainsi que les meules et les ruines du moulin des Jésuites/Goulet. En amont de l'autoroute Félix-Leclerc (autoroute 40), seulement deux anciennes rames de chemin de fer ont été observées. La plupart des indices de vestiges patrimoniaux ont été retrouvés plutôt entre le parc Petitclerc et la rue Dubord. En effet, selon la carte de la figure 2, la plupart des industries se trouvaient dans ce secteur. La carte présente aussi des élargissements du lit du cours d'eau, peut-être dus à d'anciens barrages.

**Figures 24 et 25. Vestiges de poutre de bois retrouvés transversalement au ruisseau.**  
(Crédit CAGEQ)

Une caractérisation patrimoniale serait hautement souhaitable pour avoir plus d'informations concernant les vestiges restants et la possibilité de restaurer ce qui est en place, notamment le moulin des Jésuites/Goulet.

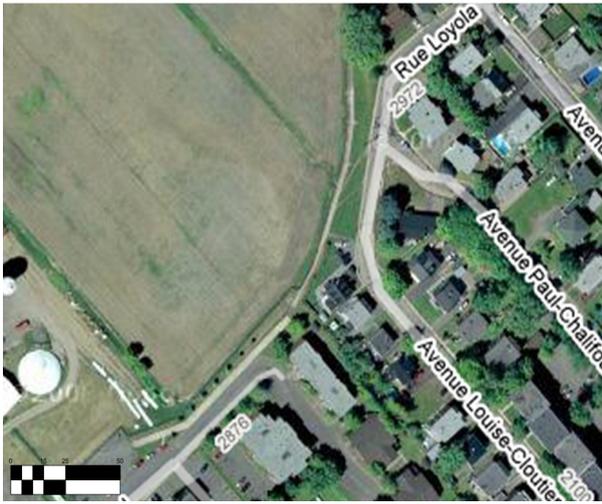
Figure 33. Vue aérienne du secteur du ruisseau canalisé (Crédit Google)

Cet endroit devrait être remis à l'état naturel. Des plantations seraient nécessaires afin d'aider ce bout de ruisseau à renaître. Des végétaux indigènes pourraient être plantés sur les sites urbanisés de même que sur une lisière de la terre agricole. Un parc pourrait aussi être créé près de l'avenue d'Estimauville et un étang pourrait y être aménagé (figure 34). Ce parc pourrait être relié au secteur des vestiges du moulin des Jésuites/Goulet par un sentier pédestre ou multi-usage.

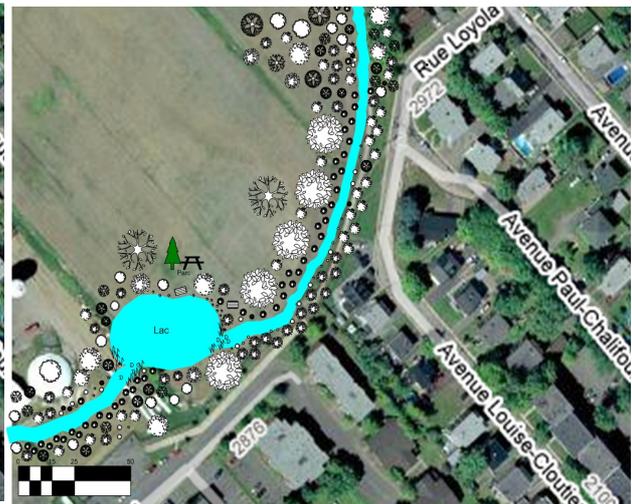
Figure 34. Proposition de réaménagement du ruisseau du Moulin entre les rues Loyola et Anne-Mayrand. (Crédit CAGEQ)
